INFORME CENTRO EMISOR EL ESPAÑOL

Tras la notificación de varias quejas por la cobertura de TDT del CE El Español por parte del ayuntamiento de Tegueste, se ha optado por hacer una revisión exhaustiva de la instalación.

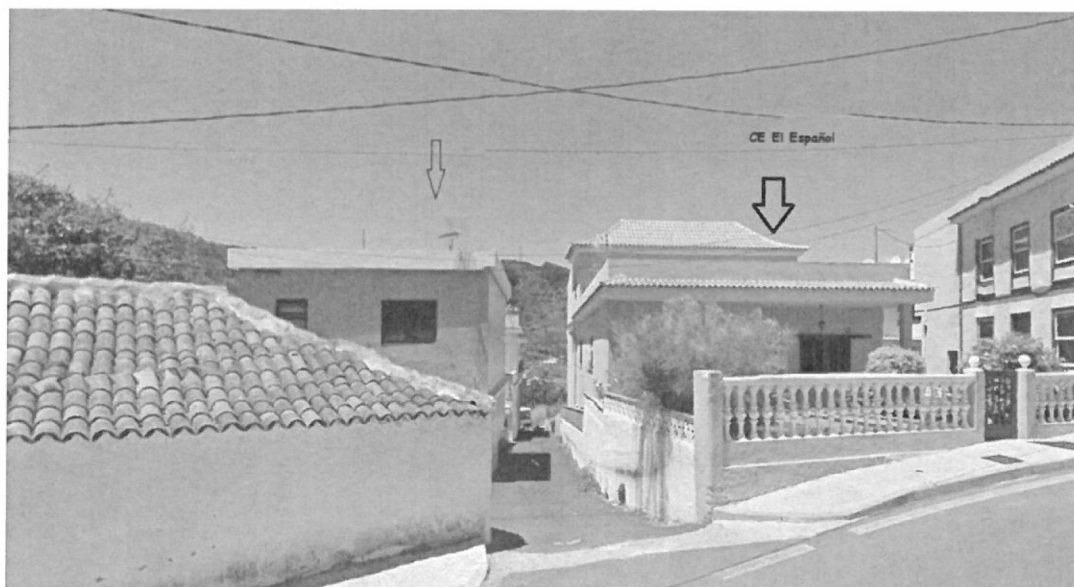
Al realizar las medidas nos damos cuenta que la mayoría de antenas de las viviendas, no están dirigidas al Centro Emisor de El Español para recibir la señal, sino a otras dos torres de telefonía móvil que hay ubicadas en la montaña de Mesa Mota. Completamente erróneo.

Adjuntamos algunas fotos:

Una vez más, recomendamos que las instalaciones de las viviendas deben ser revisadas y realizadas por empresas instaladoras autorizadas, para conseguir optimizar la recepción de la señal lo mejor posible.
